Rotura espontánea de catéter doble J

Actas Urol Esp. 2008;32(7):770

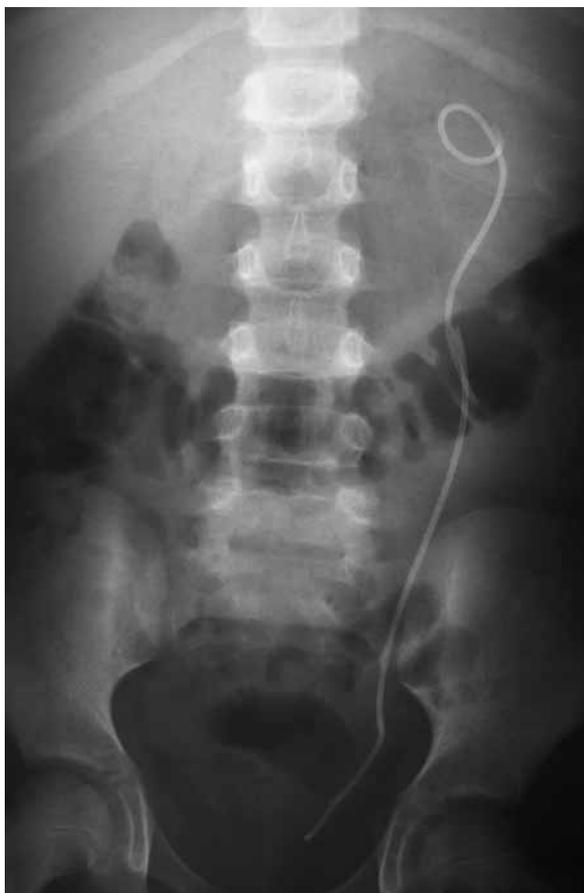
FIGURA 1

Varón de 8 años de edad que en el primer control radiológico (a la semana) de ureteropieloplastia desmembrada de Andersson-Hynes mostró un catéter doble j íntegro y correctamente colocado. En la placa de control previa a su retirada (40 días después de su colocación) se comprobó la rotura espontánea del catéter en 2 fragmentos (Fig. 1). Por lo que se programó para ureteroscopia y extracción. En otra placa previa a la ureteroscopia se comprobó nueva rotura espontánea en tres fragmentos (Fig. 2). Los dos fragmentos inferiores se extrajeron por cistoscopia y ureteroscopia, mientras que el fragmento más craneal hubo que extraerlo mediante nefroscopia en el mismo

acto quirúrgico. Durante la intervención se comprobó que el catéter se fragmentaba con suma facilidad al traccionar de éste. Tras revisar la hoja de material implantable que se realiza en nuestro centro, se comprobó que el catéter no estaba caducado y se comunicó a la casa comercial el lote al que pertenecía.
