## UROLOGÍA EN IMÁGENES

### ***Rotura uretral anterior sin afectación de cuerpos cavernosos***

Servicio de Urología I. Servicio de Radiodiagnóstico I<sup>1</sup>. Hospital Universitario Central de Asturias. Asturias. España.

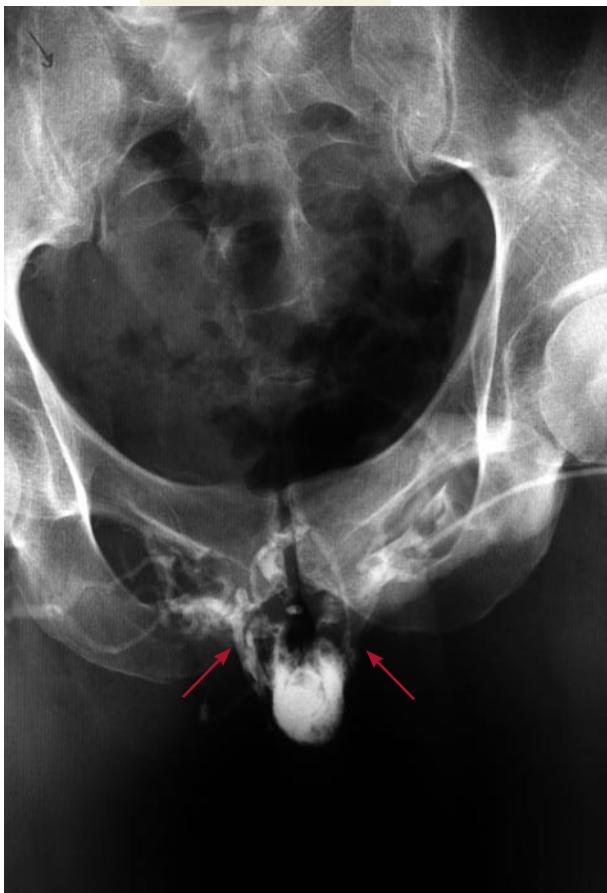
Figura 1. Uretrografía retrógrada: Extravasación de contraste a nivel de cara dorsal de la uretra anterior con relleno de contraste del cuerpo esponjoso.

La exploración del pene resultó normal. La uretrocistografía retrógrada demostró extravasación de contraste a nivel de uretra anterior hacia cuerpo esponjoso y plexo venoso (Figuras 1 y 2). Con el diagnóstico de rotura parcial de uretra anterior, se practicó cistoscopia flexible evidenciándose una rotura parcial a nivel de la cara dorsal de uretra peneana a unos 3 cm. del meato uretral, practicándose un sondaje vesical usando una guía de seguridad.

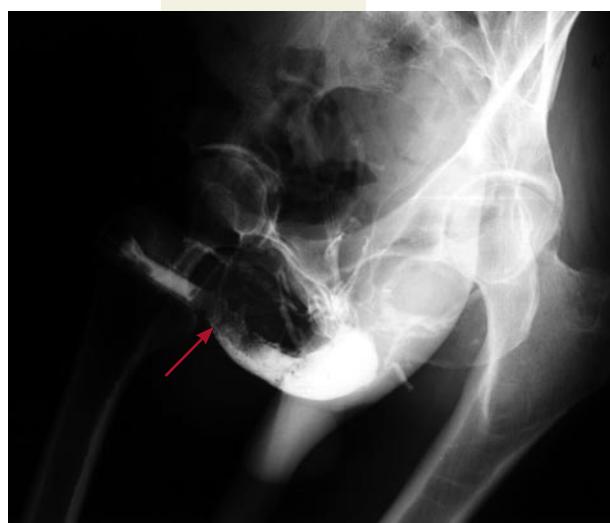
Figura 2. Uretrocistografía retrógrada: Extravasación de contraste hacia plexos venosos.
