UROLOGÍA EN IMÁGENES

Enterocistoplastia por cáncer de vejiga en mujer: 19 años de evolución.

Servicio de Urología. Hospital Juan Canalejo. La Coruña. España.

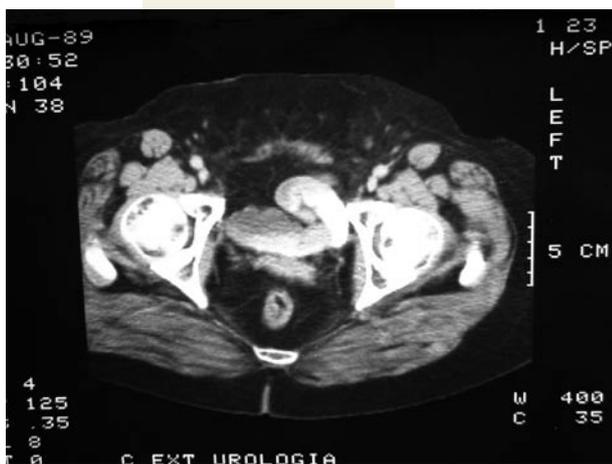
Figura 2.

En la Figura 2 presentamos una imagen de TAC en un corte a nivel de la enterocistoplastia, correspondiendo a dos años tras la intervención.

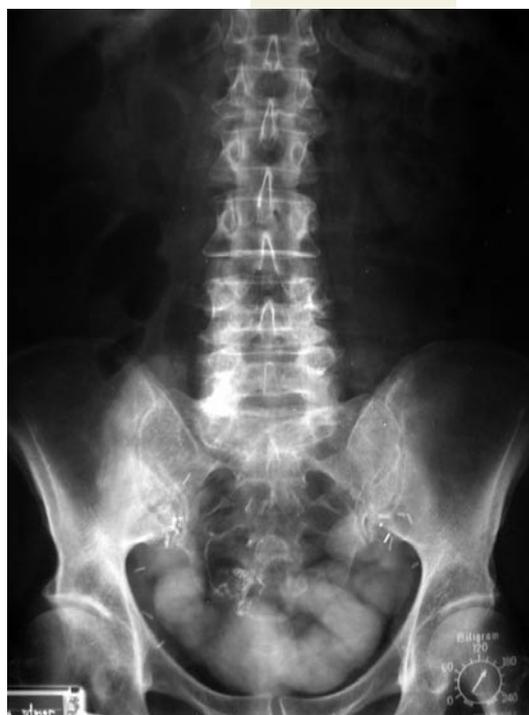
Figura 1.

Presentamos imágenes de urografía intravenosa a los dos meses de la intervención (Figura 1), en la que se observa la neovejiga (enterocistoplastia) contrastada sin evidencia de fugas ni estenosis.

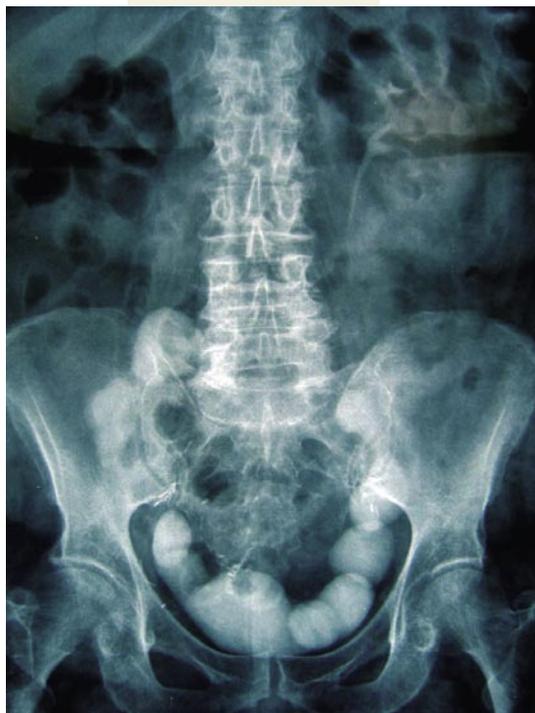
Figura 3.

Las Figuras 3 y 4 corresponden a la última urografía intravenosa realizada en Julio del 2006 en la que se puede ver la integridad de la neovejiga, con un riñón izquierdo de

tamaño normal, con buena concentración y eliminación del contraste y la anulación funcional del riñón derecho ya conocida (El riñón derecho era hipotrófico previamente a la cirugía por uropatía de larga evolución).
