UROLOGÍA EN IMÁGENES

Arch. Esp. Urol. 2009; 62 (6): 510-511

“COMPLICACIÓN INFRECUENTE DE UNA PRÓTESIS DE PENE”

Servicio de Urología. Hospital Juan Canalejo. La Coruña. España.

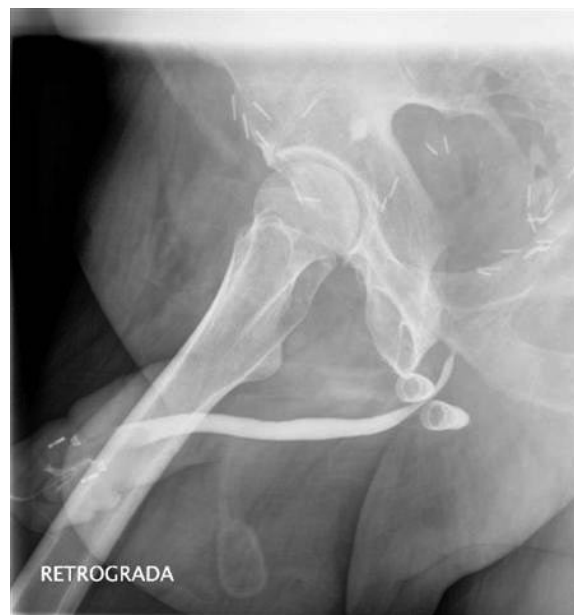
FIGURA 1. Uretrografía retrograda: uretra bulbocavernosa de características normales.

En la cistouretrografía se objetiva fistula uretro-cavernosa (Figuras 1, 2 y 3), por lo que se procede a retirada quirúrgica del material protésico y sutura del cuerpo cavernoso.

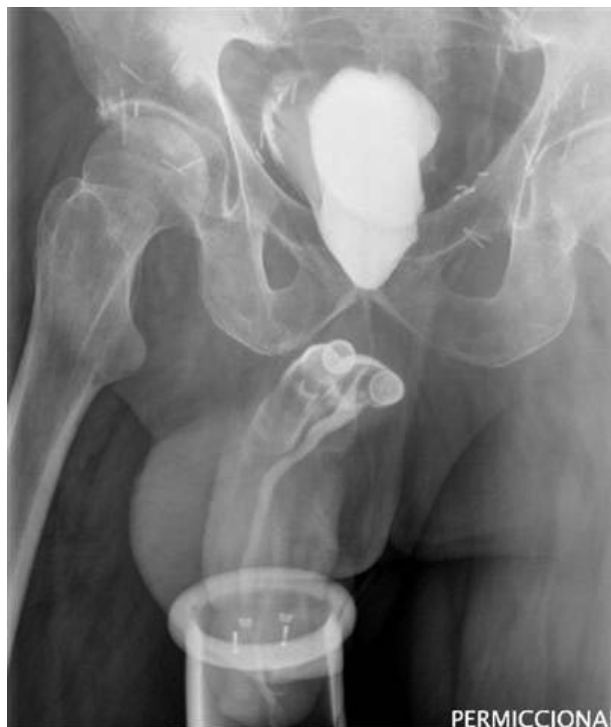
FIGURA 2. Estudio permiccional: fuga de contraste hacia la base y tercio proximal alrededor del elemento derecho de la prótesis.

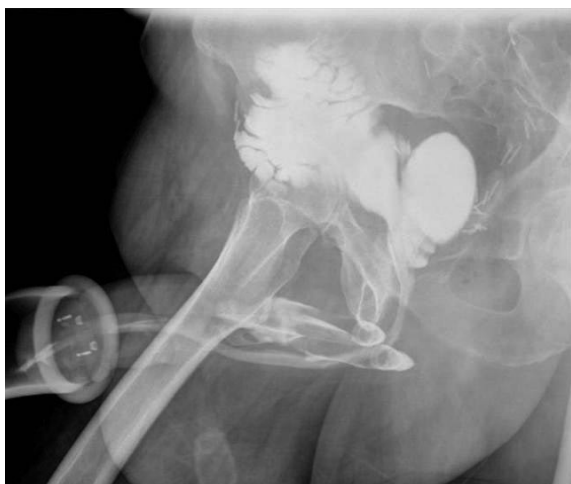
FIGURA 3. Estudio permiccional: persiste la fuga de contraste. Neovejiga ileal.
