Rotura extremo piélico de catéter doble J incrustado

Traumatic break of ureteral stent

Litiasis en ectopia renal cruzada sin fusión

Lithiasis in cross renal ectopy without fusion

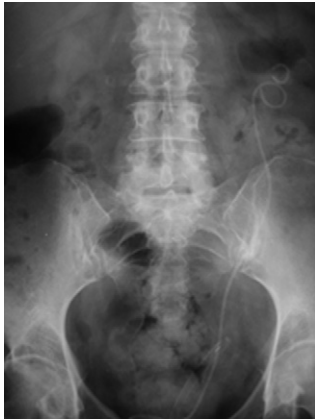
Figura 1 – Rotura del extremo piélico en el mismo acto que obligó a colocar nuevo doble J izquierdo.

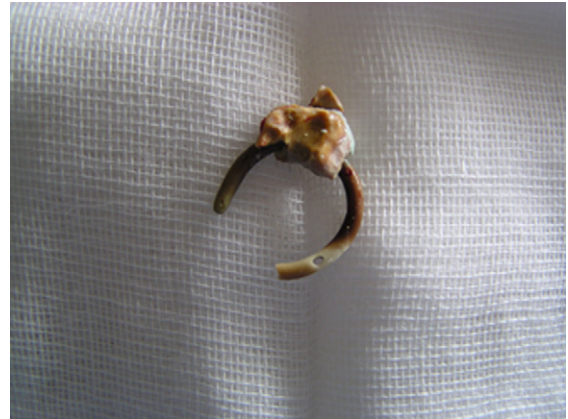
Figura 2 – Retirada del extremo piélico del catéter doble J con incrustación mediante acceso percutáneo, tras intento sin éxito en el mismo acto de retirada vía retrógrada con ureterorenoscopia.
