«Doctor, tengo un bulto en la axila». Adenomegalia siliconomatosa postmamoplastia de aumento: a propósito de ocho casos

«Doctor I've a lump in the armpit». Silicone lymphadenopathy after breast augmentation: eight cases

Amorrrortu, J.*, González de Vicente, R.**, Gallo, S.***, Folch, J.****, González Martínez, R.*****

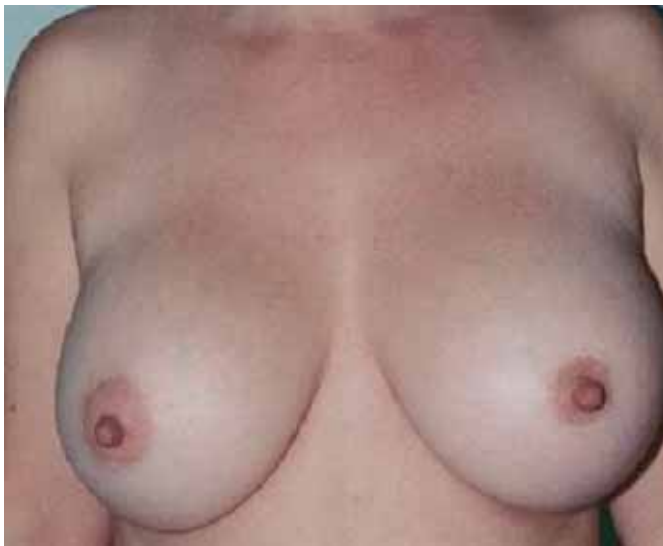
Fig. 1A: Mamoplastia de aumento, 7 años postoperatorio. Pseudohipertrofia mamaria izquierda: rotura con líquido periprotésico y adenomegalia axilar izquierda.

La extirpación de las adenopatías palpables se realizó mediante incisión axilar en la proximidad de las mismas y ligadura proximal y distal de los linfáticos. Las piezas extirpadas se remitieron para estudio a Anatomía Patológica (Fig. 1 y 2).

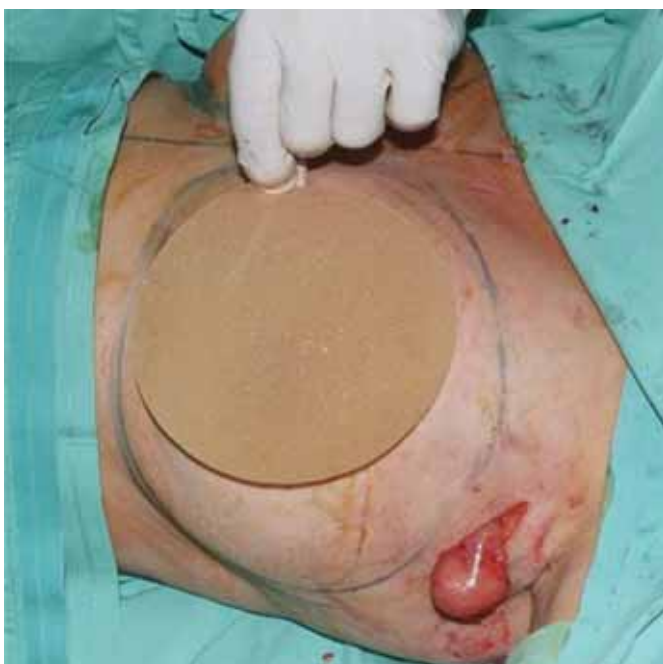
Fig. 1C: Extracción de prótesis y extirpación de la adenopatía axilar.

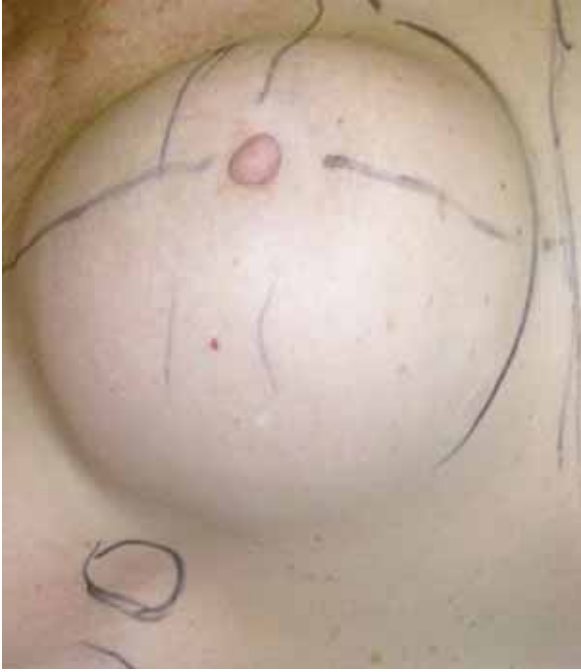
Fig. 2A: Mamoplastia de aumento, 5 años postoperatorio. Sospecha de rotura protésica. Marcada con un círculo, adenopatía axilar.

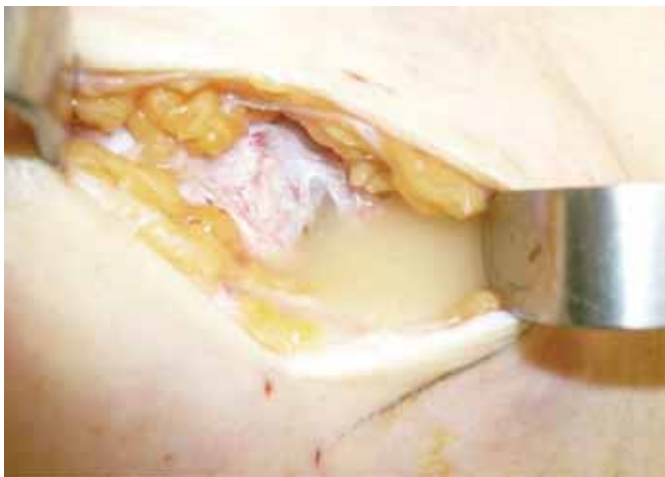
Fig. 2C: Líquido periprotésico.

Todas las pacientes sospechosas de rotura protésica tenían líquido periprotésico más o menos abundante, leucocitoclástico con contenido siliconomatoso en aquellas en las que la prótesis se confirmó como rota (Fig. 2C).

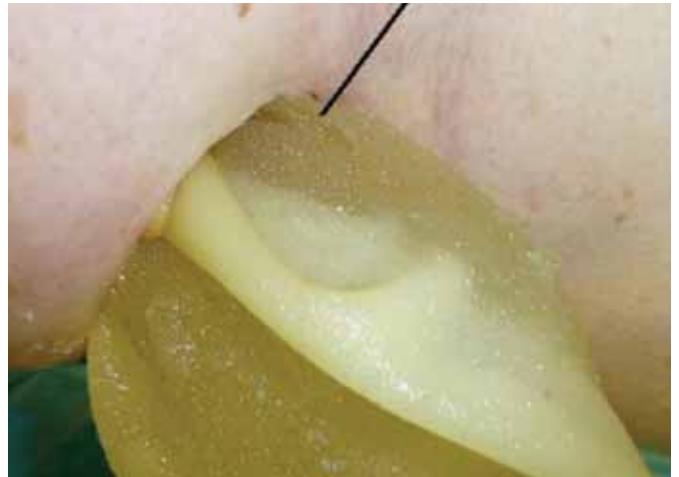
Fig. 2D: Línea de rotura del implante.

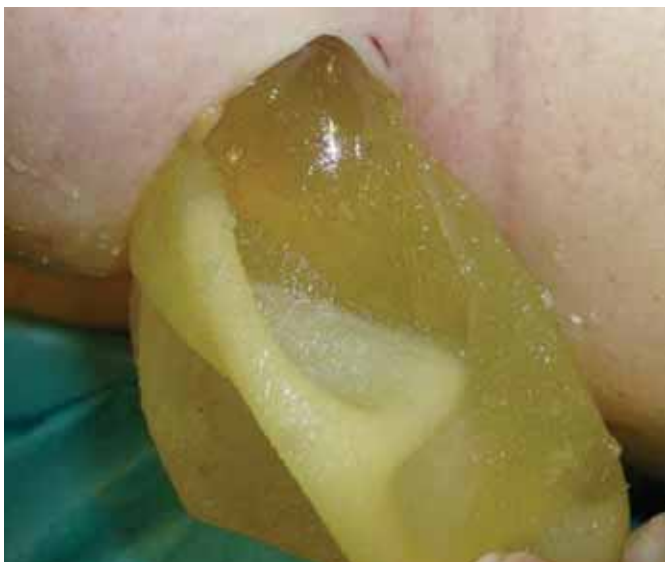
Fig. 2E: Extrusión del gel.

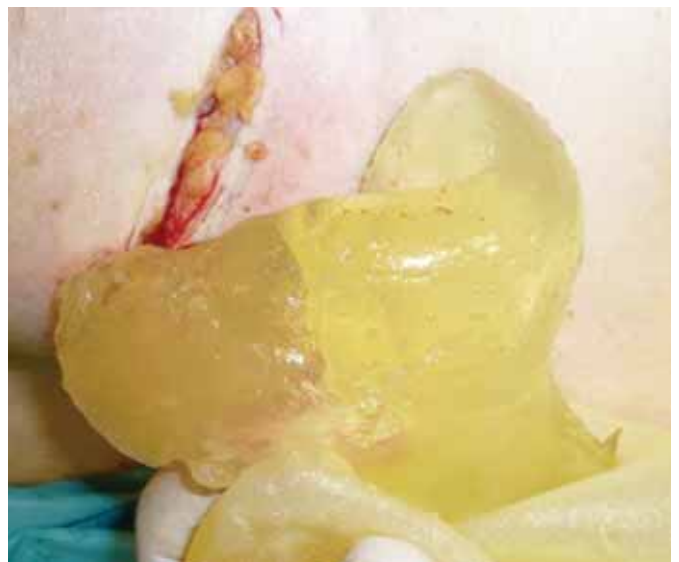
Fig. 2F: Gel cohesivo.

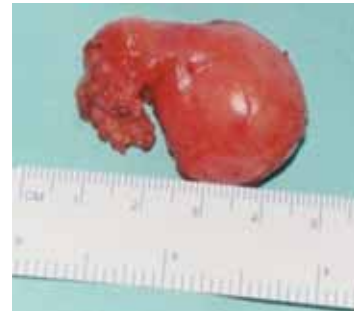
Fig. 2H: Adenopatía extirpada.

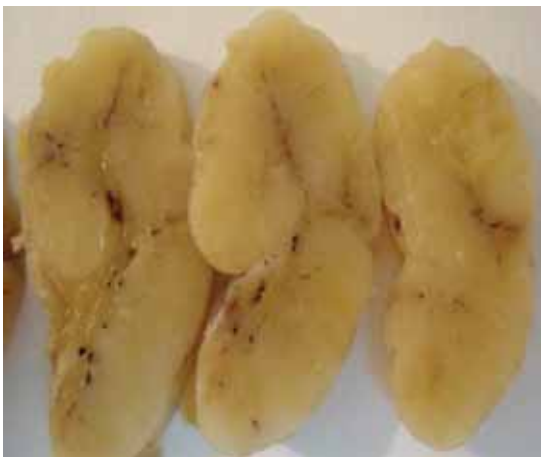
Fig. 3A: Adenopatías fijadas. Imagen macroscópica. Desestructuración ganglionar.

Anatomía Patológica: el estudio microscópico de los ganglios linfáticos extirpados demostró una severa alteración de la arquitectura de los mismos con desaparición de la estructura germinal y gran ocupación del ganglio por células gigantes multinucleadas con vacuolas fagocíticas de silicona en su citoplasma. Gran parte de los ganglios se encontraban ocupados por múltiples vacuolas de aspecto vacío (Fig. 3).

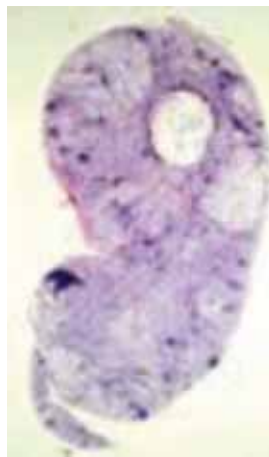
Fig. 3B: Corte histológico.

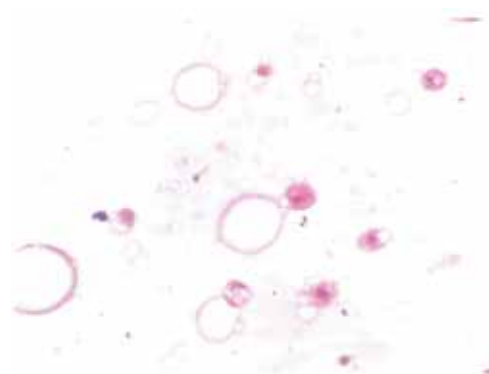
Fig. 3E: Frotis de líquido periprotésico; vacuolas de silicona y células gigantes fagocitándola. Tinción HE 400X.
