UROLOGÍA EN IMÁGENES

Ectopia renal cruzada no fusionada.

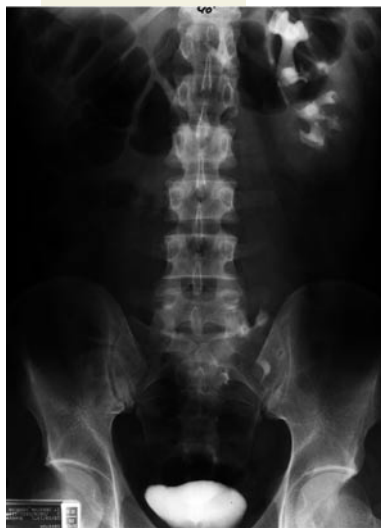
Figura 1. Urografía intravenosa. Ureterohidronefrosis del riñón izquierdo y riñón derecho ectópico a nivel pélvico izquierdo.

V arón de 43 años que consultó por dolor cólico renoureteral izquierdo. En UIV practicada (Figura 1) se visualizó discreta ureterohidronefrosis del riñón izquierdo y un riñón derecho ectópico a nivel pélvico izquierdo. La TC realizada (Figura 2) confirmó una ectopia renal cruzada del riñón derecho a nivel pélvico izquierdo, no fusionada, con drenaje ortotópico, y una litiasis próxima a la unión urétero-vesical del uréter correspondiente al riñón izquierdo (Figura 3).

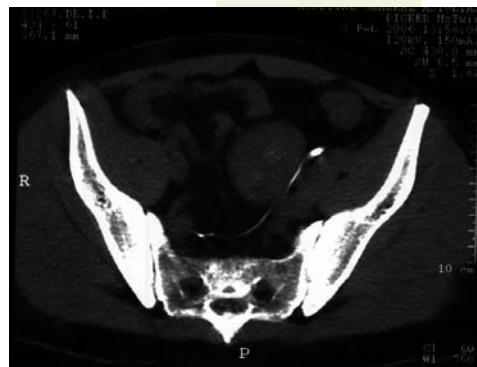
Figura 2. Tomografía Computerizada. Ectopia renal cruzada no fusionada del riñón derecho con drenaje ureteral ortotópico.
