UROLOGÍA EN IMÁGENES

Falsa imagen ecográfica de neoplasia vesical

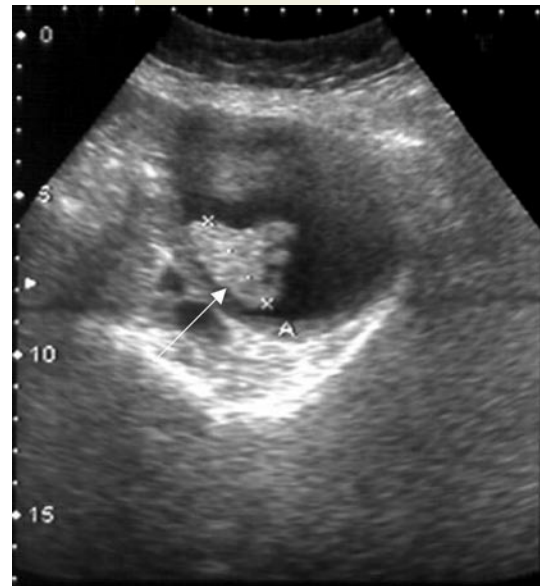
Figura 1. Ecografía nº1: "Falsa neoformación" en "falsa vejiga".

Mujer de 79 años que consulta por dolores cólicos abdominales inespecíficos. La ecografía solicitada por el servicio de digestivo es informada como formación polipoidea exofítica de unos 3 cm. en vejiga, que infiltra la pared vesical y los tejidos adyacentes. No
