UROLOGÍA EN IMÁGENES

Arch. Esp. Urol. 2009; 62 (22): 155-156

"LITIASIS SINTOMÁTICA EN DIVERTICULO CALICIAL"

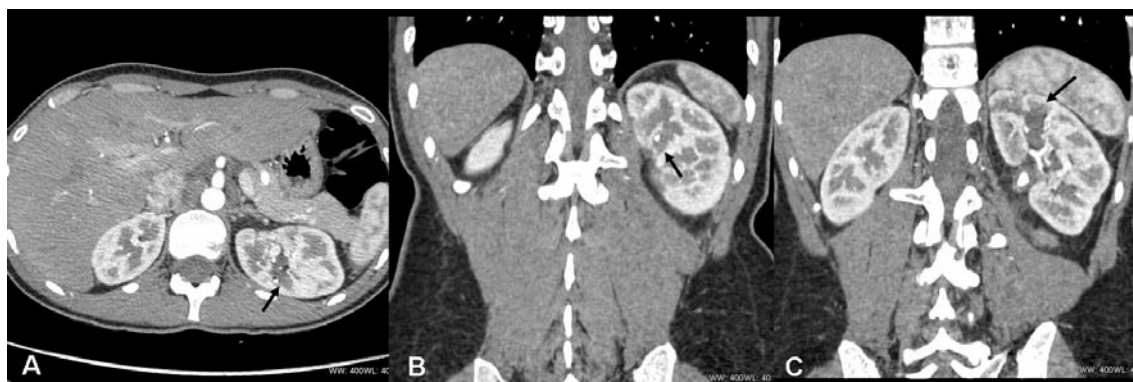
FIGURA 1. Cortes axial y coronales en los que se resalta (flecha) el divertículo con la litiasis alojada en su interior.

La ecografía renovesical no demuestra alteraciones patológicas, evidenciando en la urografía intravenosa una imagen compatible con divertículo en grupo calicial superior del riñón izquierdo, por lo que se decide realizar Uro-TC con reconstrucción tridimensional y endoscopia virtual que pone de manifiesto una litiasis de pequeño tamaño dentro de dicho divertículo.

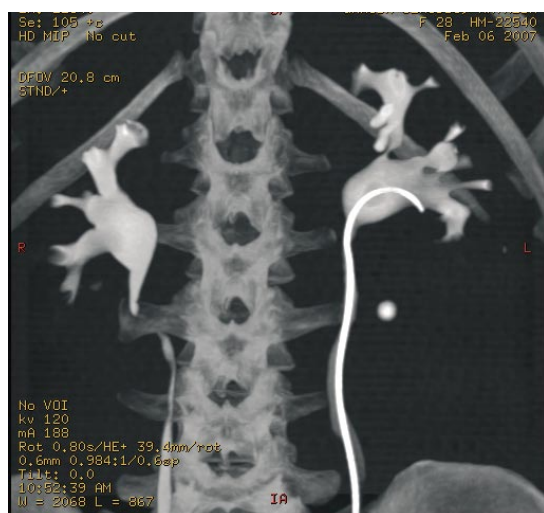
FIGURA 2. Imagen urográfica con cateter doble J en la que se ve el defecto de la vía.

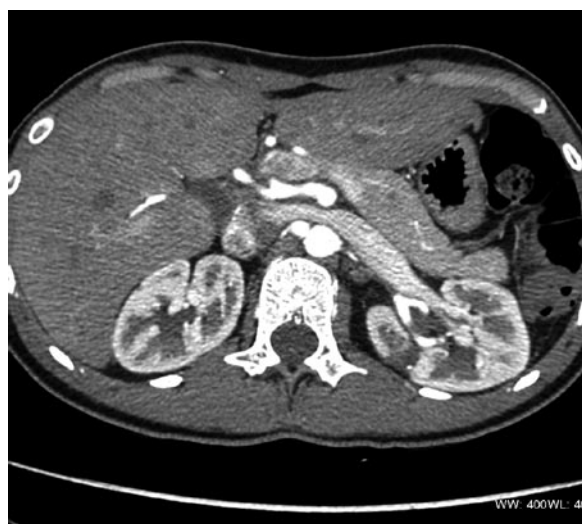
FIGURA 3. Corte axial en el que se aprecia litiasis milimétrica en divertículo calicial.

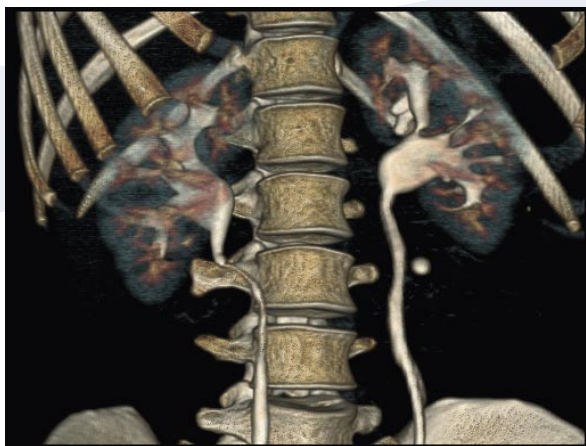
FIGURA 4. Reconstrucción tridimensional donde se aprecia en la cara posterior divertículo calicial con forma de horquilla.
