UROLOGÍA EN IMÁGENES

Arch. Esp. Urol. 2009; 62 (9): 761-762

"CALLE LITIÁSICA MASIVA"

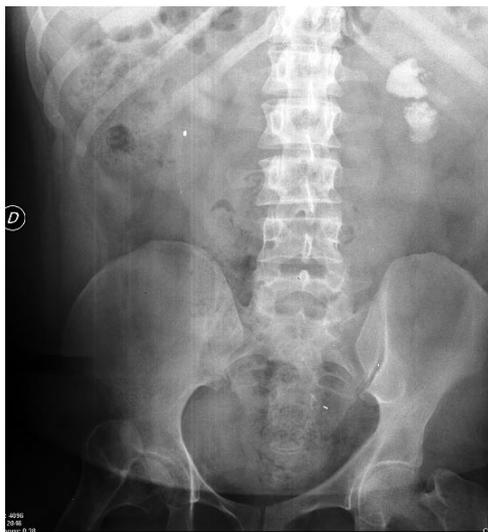
FIGURA 1.

(3500 impactos a intensidad 5), en paciente de 33 años, con cálculo cálcico que ocupa pelvis y cáliz inferior izquierdo (Figura 1).

Mostramos la evolución con Rx Simple de aparato urinario de calle litiasica masiva tras una sesión única de LEOCH

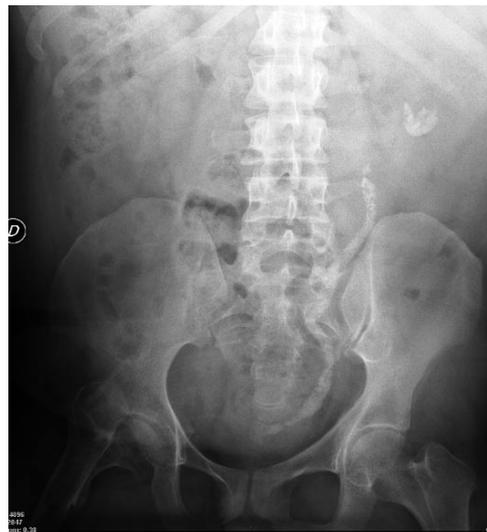
FIGURA 2.

El control mediante radiología simple de abdomen representado en las Figuras 2 a 6 efectuadas con intervalo aproximado

de 7 días y con tratamiento conservador al apreciar la buena evolución con la eliminación espontánea y progresiva, total y sin dolor de los fragmentos y arenillas de la calle litiasica. Esta fragmentación tan efectiva puede ocurrir en cálculos "blandos" para las ondas de choque. La composición mayoritaria de la arenilla y pequeños fragmentos litiasicos expulsados fue de estruvita.
