## UROLOGÍA EN IMÁGENES

***“Sospecha de neoplasia urotelial en pelvis renal derecha en paciente con antecedentes de cólicos nefríticos derechos de repetición:”***

Servicio de Urología. Hospital Juan Canalejo. La Coruña. España.

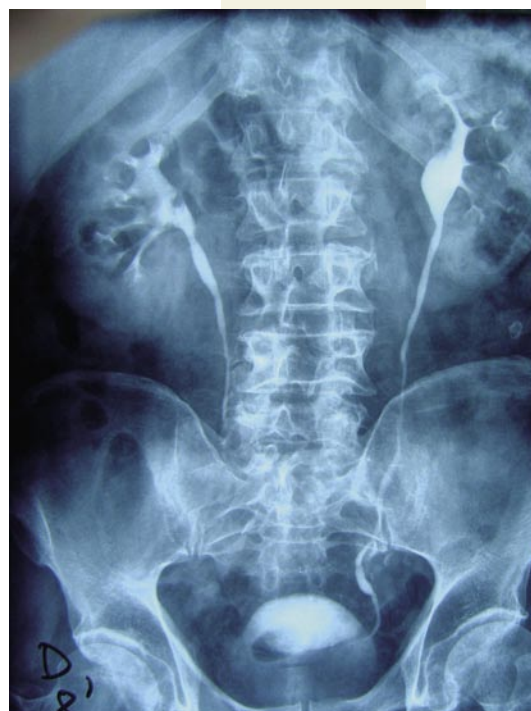
Figura 1. Urografía Intravenosa: Defecto de replección en pelvis renal derecha.

Se le realiza exploración radiológica (urografía intravenosa), en la que se observa un defecto de replección en pelvis renal derecha, que por su morfología podría corresponder a una neoformación papilar, o menos probable a una litiasis (Figura 1 y Figura 2).

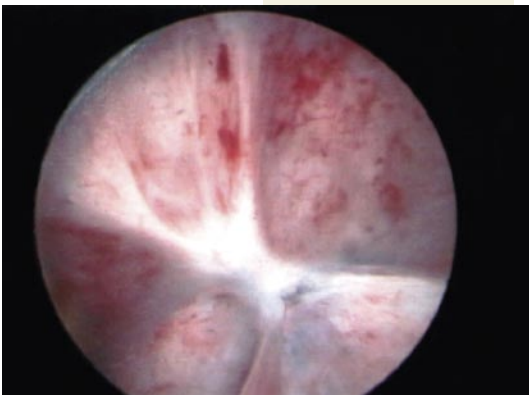
Figura 3. Imagen de la lesión por nefroscopia (Abordaje percutáneo).

En la nefroscopia se pudo observar que la zona sospechosa correspondía a un área de aspecto cicatricial irregular, macroscópicamente no sugerente de malignidad. (Figura 3).
