# Restauraciones estéticas de porcelana pura. Sistema Cercon

## *Aesthetic all-ceramic restorations. Cercon System*

Fernández Bodereau E\*, Bessone LM\*\*, Cabanillas G\*\*\*

Fernández Bodereau E, Bessone LM, Cabanillas G. Restauraciones estéticas de porcelana pura. Sistema Cercon. *Av. Odontostomatol* 2011; 27 (5): 231-240.

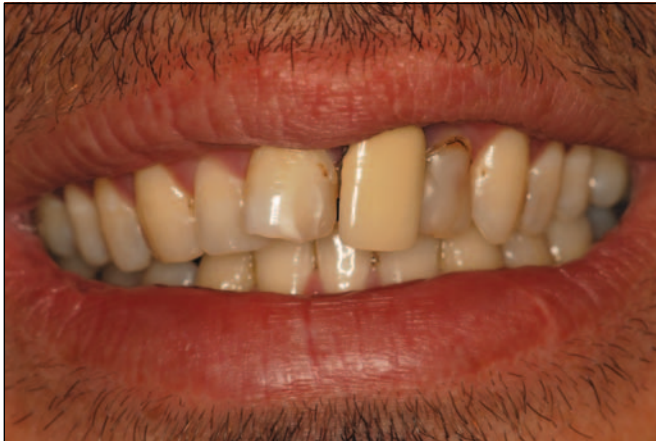
**Fig. 1.** El paciente se presentó con una restauración defectuosa por lo que se realiza radiografía para complementar el diagnóstico clínico. En la Rx obsérvese que el elemento 21 presentaba un poste deficiente con desadaptación, probable fractura de la raíz.

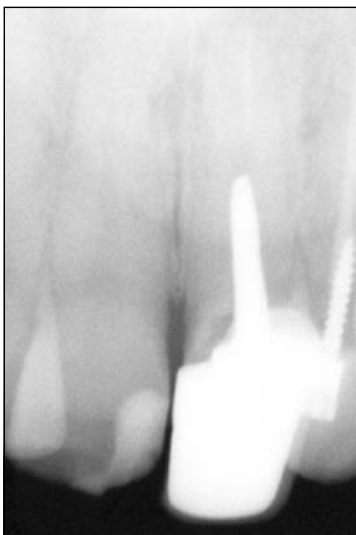
**Fig. 2.** En el examen clínico nótese la corona totalmente desadaptada en el elemento 21, se decide realizar la extracción de este elemento.

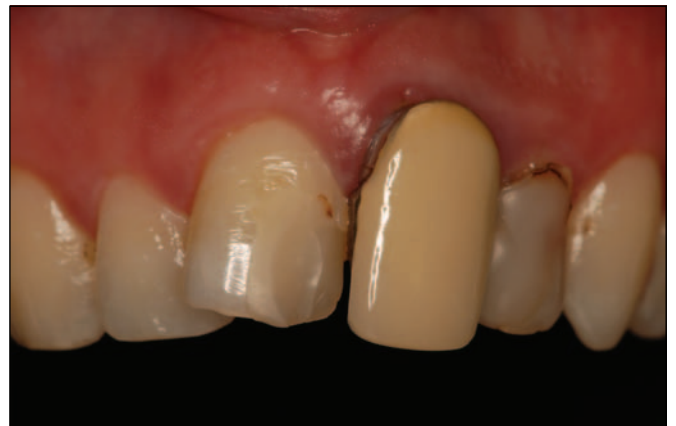
**Fig. 3.** Además los elementos 22, 11 y 12 presentaban obturaciones estéticas deficientes.

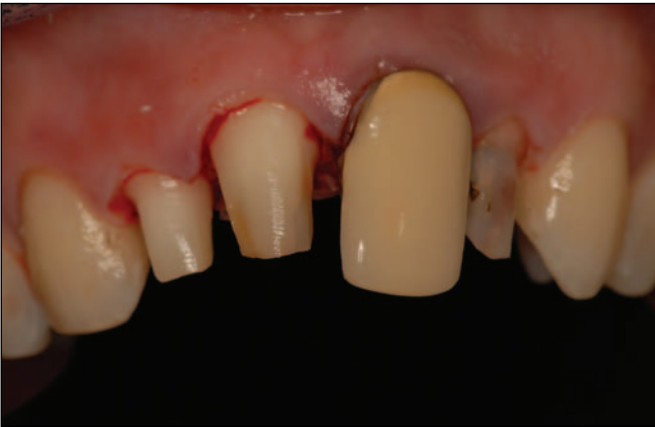
**Fig. 4.** El plan de tratamiento consistió en la elaboración de un puente de circonio con el sistema Cercon. Se tallaron primeramente los elementos pilares del puente.

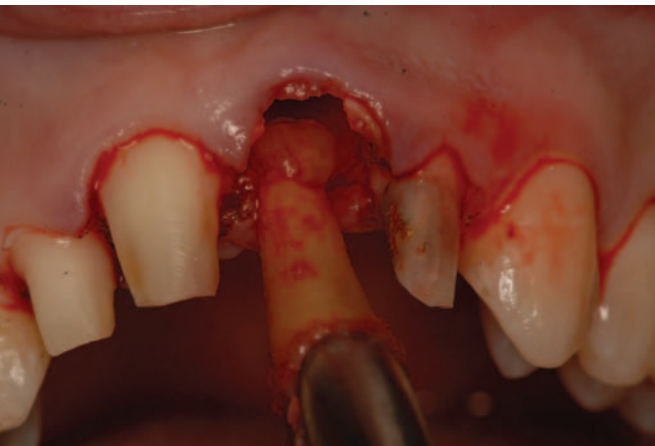
**Fig. 5.** Se realizó la exodoncia del elemento 21.

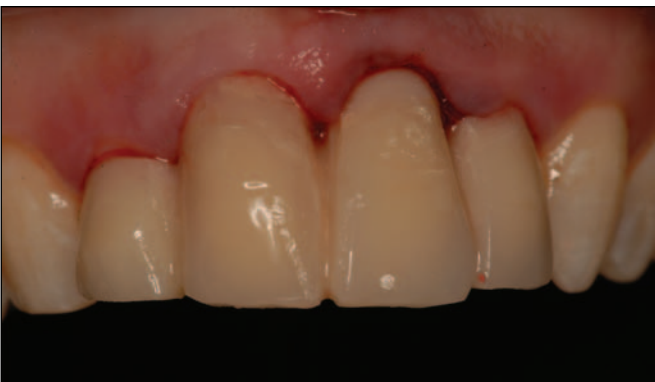
**Fig. 6.** Colocación de un provisorio con un pónico oval inmediato a la extracción, con la finalidad de conformar un perfil de emergencia adecuado, teniendo en cuenta no sólo la biología de los tejidos sino también las expectativas estéticas del paciente.

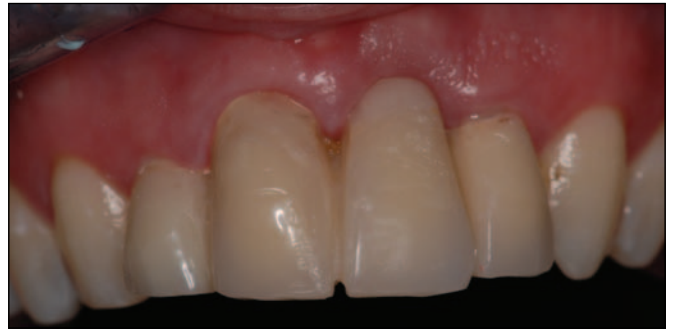
**Fig. 7.** Una semana después obsérvese la conformación y salud de los tejidos gingivales.

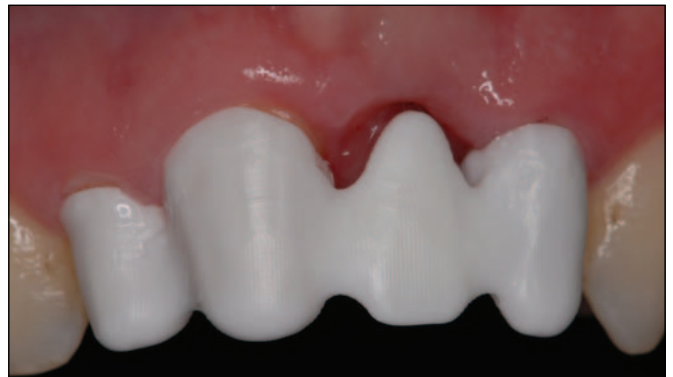
**Fig. 8.** Prueba clínica de la estructura de circonio. Obsérvese la adaptación de los márgenes.

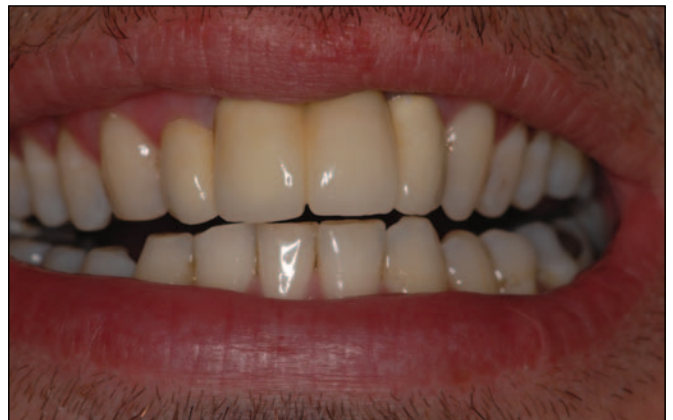
**Fig. 9.** El puente terminado y colocado en boca, nótese la estética lograda con la cerámica de revestimiento.

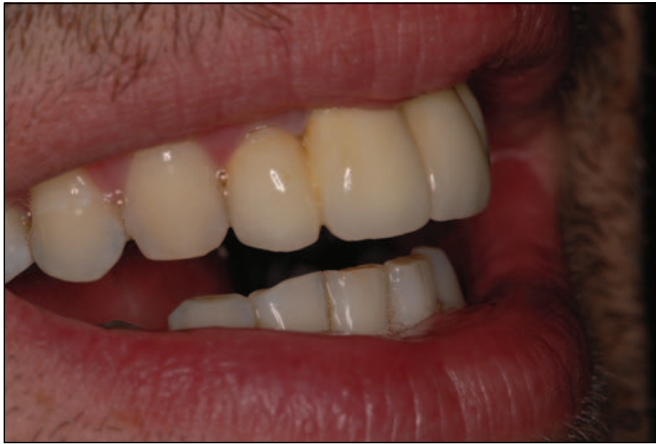
Fig. 10. Obsérvese el perfil de emergencia en una vista de costado, el estado de los tejidos periodontales, la armonía y la estética alcanzadas.

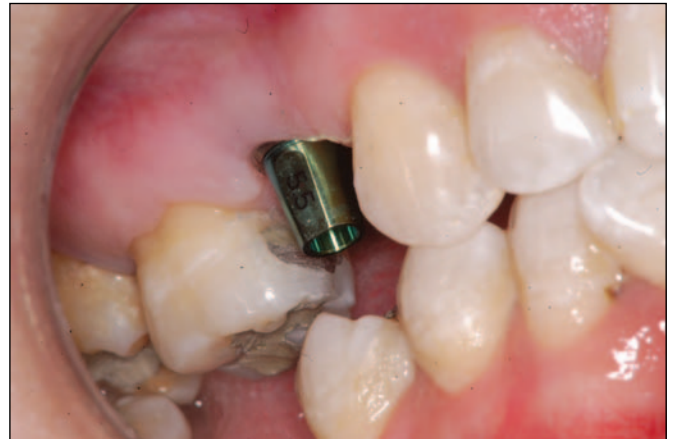
Fig. 11. En este caso, se realizó una corona de circonio sobre un implante BIOHORIZONS, simple solución, en un elemento premolar superior.

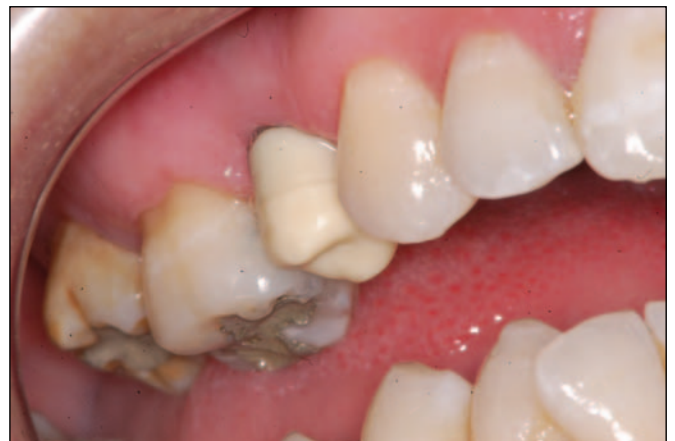
Fig. 12. Prueba clínica del núcleo de circonio.

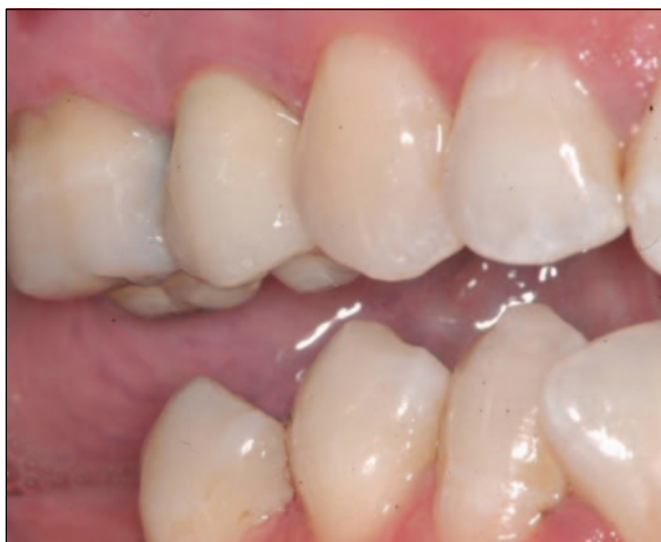
Fig. 13. Corona de circonio terminada. Nótese la estética y adaptación de los márgenes.

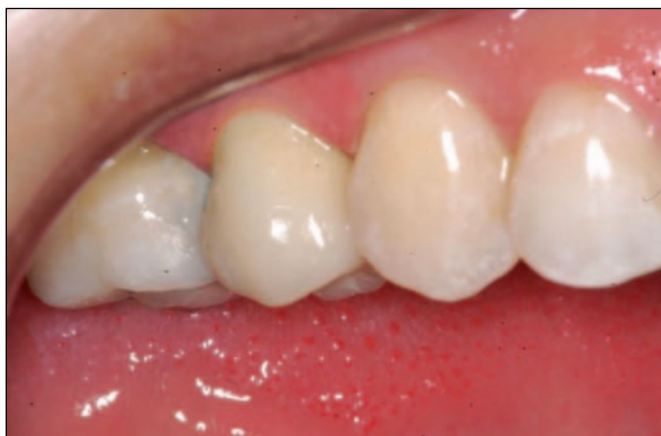
Fig. 14. A las dos semanas control de la restauración, obsérvese que los tejidos gingivales se presentan en perfecto estado.
