# Técnica de collage dentario con colgajo mucoperióstico: Reporte de caso

## Toot fragment Reattachment with mucoperiosteal flap: Report of case

Echevarría Goche A, Jurado Carrasco J, Mas López J, Alarcón Palacios M. Técnica de collage dentario con colgajo mucoperióstico: Reporte de caso. Av Periodon Implantol. 2014; 26, 3: 123-127.

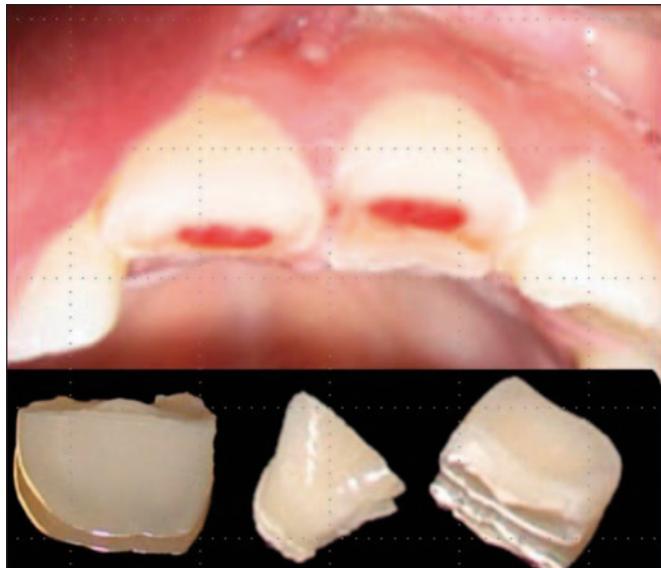
Paciente de sexo masculino de 22 años de edad acude a la consulta por haber sufrido un traumatismo en la región bucal. La pieza 11 presentaba fractura horizontal a nivel de tercio medio coronal con exposición pulpar y pieza 21 con fractura oblicua que se extiende desde el tercio medio vestibular hacia cervical por palatino con exposición pulpar e invasión de espacio biológico (Fig. 1).

**Fig. 1:** Fractura coronaria a nivel de piezas 11 y 21 con sus respectivos fragmentos.

El paciente portaba dos fragmentos dentarios y un tercer fragmento se obtuvo de la porción palatina de la fractura en la pieza 21, el cual se hallaba sujeto sólo por tejido blando. Se lavaron los fragmentos y se sumergieron en solución fisiológica.

Se verificaron las condiciones óseas, periodontales y oclusales, con el fin de descartar cualquier alteración adicional. Se realizó el tratamiento de conductos de ambos incisivos en una sesión (Fig. 1a) y se confeccionaron provisionarios acrílicos.

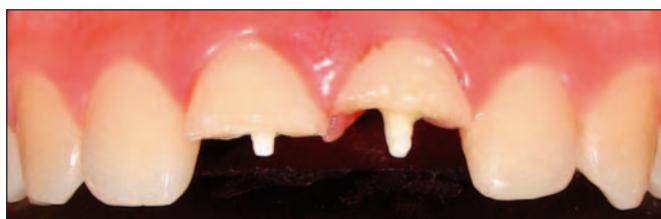
**Fig. 2:** Piezas 11 y 21 con postes de fibra de vidrio.

En una siguiente sesión se colocaron postes de fibra de vidrio en cada incisivo (Fig. 2). Luego se programó el tratamiento restaurador.

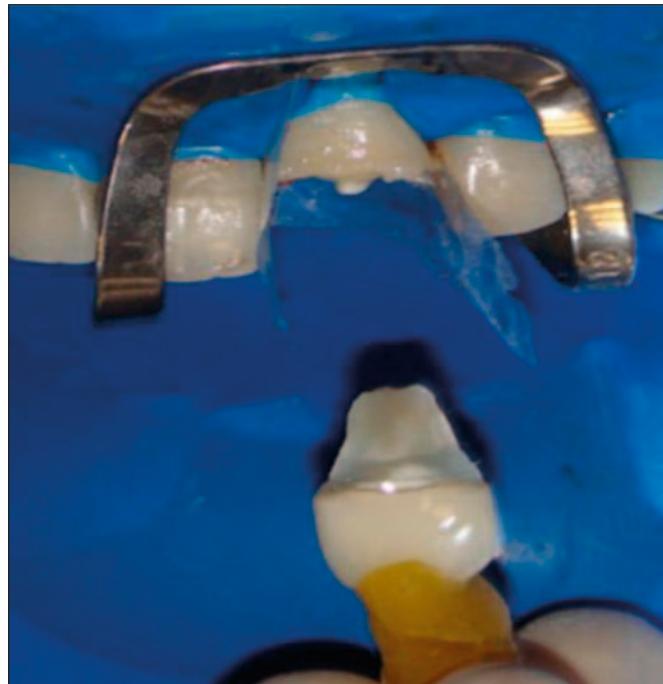
Fig. 4: Unión del fragmento al diente pieza 21 con resina fluida.

Presentaba dos fragmentos de fractura: uno, coronal y, el otro, cervical; este último se extendía por debajo del margen gingival palatino. Al igual que la pieza 11 se hizo la adaptación de ambos fragmentos fuera de boca, únicamente el coronal. Luego se preparó al paciente para realizar un colgajo mucoperióstico a espesor total a nivel de las piezas 11, 21 y 22 por palatino (Fig. 3). En vista que la altura de la cresta ósea interproximal y marginal por palatino de la pieza 21 era de 1,5 mm a la línea de fractura, se realizó osteotomía para devolver el espacio biológico a dicha pieza. A continuación, la zona fue aislada con dique de goma, se lavó profusamente con suero fisiológico, se verificó la adaptación de los dos fragmentos ya unidos y se acondicionaron las partes a afrontar de la misma manera que en el primer collage. Se afrontaron cuidadosamente las partes (Fig. 4), se eliminaron los excesos groseros y se fotoactivó en cada cara del diente durante 60 segundos. Se cuidó de retirar prolijamente los excesos en los márgenes, de pulir sobre todo la zona cervical de unión y se hizo el cierre del colgajo. Además, se realizó el control de la oclusión con el fin de eliminar los contactos nocivos.

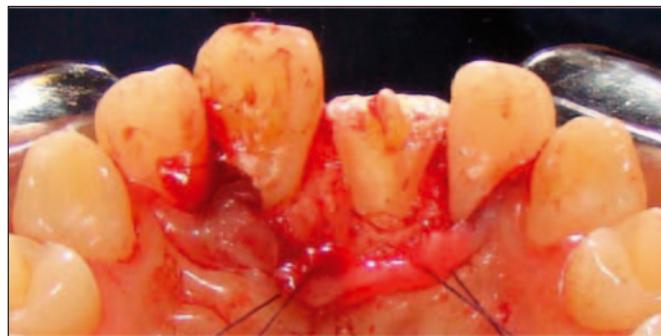
Fig. 3: Colgajo mucoperióstico a nivel de pieza 21 por palatino.

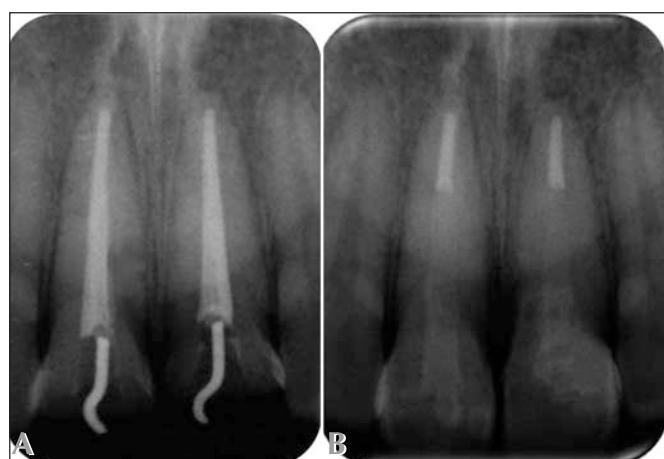
Fig. 5: A) Piezas 11 y 21 con fractura coronaria y tratamiento de conductos. B) Control radiográfico luego de collage.

En el control realizado a la semana y en los sucesivos, se observó buena cicatrización así como la progresiva mimetización del fragmento con su respectiva pieza dentaria. Se verificó la continuidad de las restauraciones de manera radiográfica (Fig. 5b). A la segunda semana, se decidió hacer el tratamiento de la interfa-

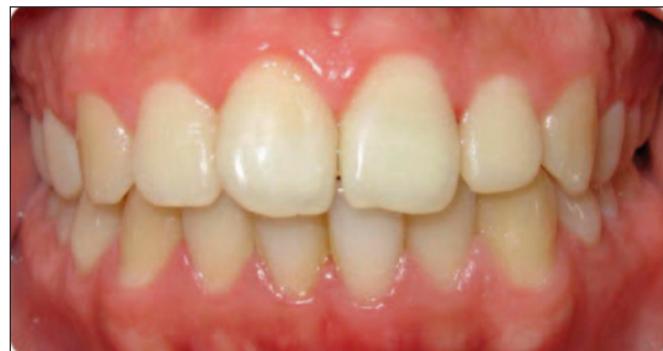
Fig. 6: Control en 3 años.

como si fuese una restauración convencional, con el respectivo pulido de la superficie. Finalmente el paciente acudió a control luego de 3 años. (Fig. 6).

Con el tiempo, existe una escasa retención. La supervivencia del fragmento adherido, al cabo de tres años es de 40% (22). Esta intervención fue realizada hace 3 años, sin embargo, hasta la actualidad, el paciente no presenta molestias ni cambios de coloración en las piezas intervenidas.
